## Pemberdayaan Kelompok Sadar Wisata melalui Implementasi Perkerasan Resap Air sebagai Teknologi Drainase Alami

Kegiatan pengabdian kepada masyarakat ini bertujuan menerapkan teknologi perkerasan jalan resap air untuk mengurangi genangan, meningkatkan kualitas akses, serta mendukung keberlanjutan kawasan wisata edukasi Kampung Jatirejo, Kecamatan Percut Sei Tuan. Kegiatan melibatkan 30 peserta yang terdiri atas anggota Kelompok Sadar Wisata dan masyarakat setempat. Tahapan pelaksanaan mencakup survei lokasi, identifikasi titik rawan genangan, perancangan teknis, sosialisasi, pelatihan, pembangunan prototipe perkerasan berpori, praktik lapangan, pendampingan, serta evaluasi. Pengetahuan peserta dievaluasi melalui pre-test dan post-test, sedangkan kinerja awal penerapan teknologi diamati melalui kondisi permukaan jalan dan kemampuan aliran air masuk ke lapisan bawah. Prototipe perkerasan resap air berbasis kombinasi grass block dan beton berpori berhasil diterapkan pada jalur akses wisata. Nilai rata-rata pengetahuan peserta meningkat dari 62 menjadi 84 atau sebesar 35,5%. Peserta juga menunjukkan peningkatan pemahaman mengenai prinsip infiltrasi, pemasangan material, pengelolaan l

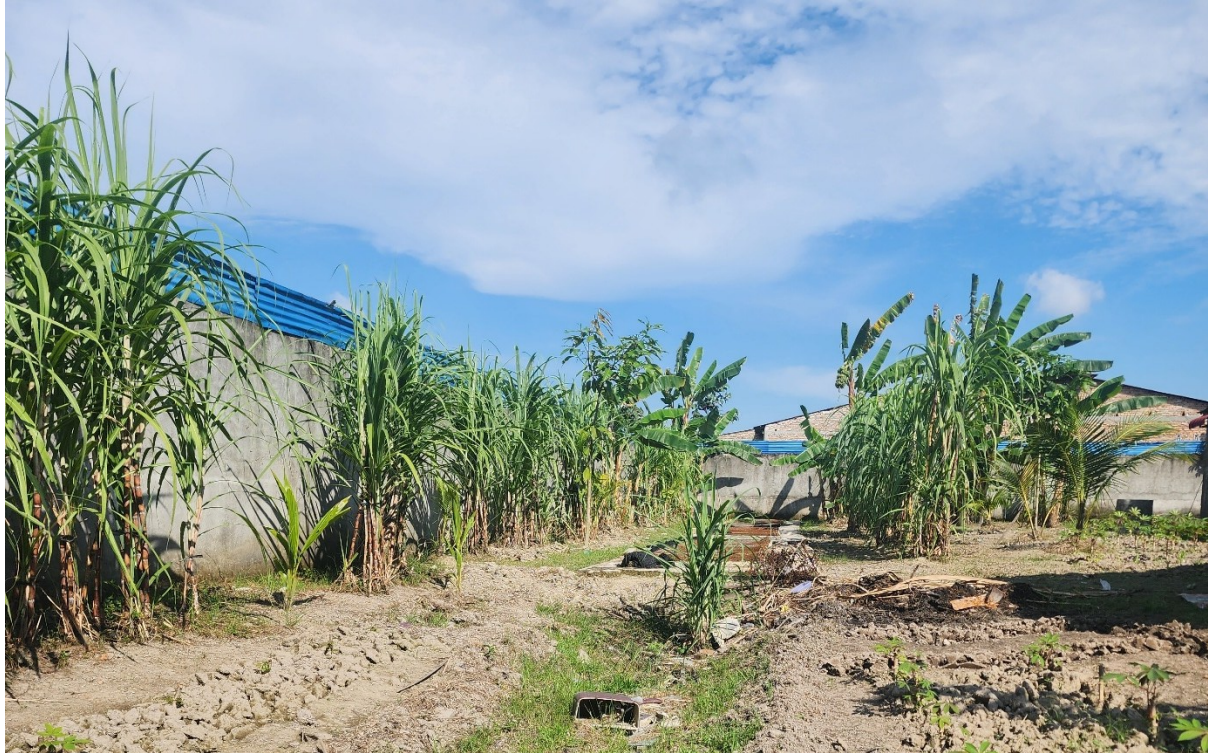
**Gambar 1.**

Kondisi Eksisting Lokasi Mitra di Kawasan Wisata Edukasi Kampung Jatirejo

Intervensi dimulai dari identifikasi kondisi jalur akses di kawasan wisata edukasi Kampong Jatirejo. Kondisi awal pada Gambar 1 memperlihatkan bahwa lokasi masih didominasi permukaan tanah alami dengan jalur yang belum tertata. Pada beberapa bagian terdapat permukaan tidak rata yang berpotensi menjadi tempat tertahannya air ketika hujan. Kondisi ini sesuai dengan hasil observasi awal yang menunjukkan adanya genangan, permukaan licin, dan akses yang kurang nyaman bagi pengguna kawasan. Proses penerapan solusi tidak langsung diarahkan pada pemasangan material. Tim bersama mitra terlebih dahulu menentukan bagian jalur yang membutuhkan penanganan serta memperhatikan arah aliran air dan kondisi permukaan. Intervensi kemudian dilakukan melalui penyiapan jalur, pengaturan permukaan, pemasangan elemen perkerasan, dan penataan ruang antar elemen agar air tetap dapat bergerak menuju lapisan bawah. Proses pembangunan yang ditampilkan pada Gambar 3 juga menunjukkan keterlibatan langsung tim dan masyarakat dalam pekerjaan lapangan. Pendekatan tersebut penting karena perkerasan permeabel bekerja melalui hubungan antara karakter permukaan, struktur lapisan, dan kemampuan air memasuki media di bawahnya. Dai et al. (2022) menunjukkan bahwa perkerasan permeabel dapat menunda terbentuknya limpasan dan mengurangi aliran permukaan apabila struktur sistem dirancang sesuai dengan kondisi lokasi. Lee et al. (2023) juga melaporkan kemampuan beberapa jenis perkerasan permeabel dalam menurunkan debit puncak, meskipun tingkat kinerjanya berbeda menurut jenis material yang digunakan. Pada kegiatan ini, pemilihan kombinasi grass block dan beton berpori memberikan ruang infiltrasi sekaligus membentuk jalur yang lebih teratur. Material pore block dirancang dengan rongga pada struktur permukaan sehingga air dapat diteruskan menuju tanah di bawahnya, bukan hanya dialirkan secara horizontal menuju saluran drainase.

Capaian keluaran program menunjukkan bahwa intervensi menghasilkan perubahan pada aspek fisik dan kapasitas mitra. Kondisi awal pada Gambar 1 memperlihatkan jalur akses yang masih berupa

permukaan tanah dengan bagian yang tidak rata, licin saat hujan, dan berpotensi menahan air. Setelah intervensi, satu unit prototipe perkerasan jalan resap air berhasil dibangun dan dapat digunakan sebagai jalur akses kawasan wisata, sebagaimana terlihat pada Gambar 3. Tabel 1 menunjukkan bahwa target pembangunan fisik mencapai 100%, sedangkan kondisi jalur setelah program menjadi lebih tertata dan fungsi infiltrasi mulai teramati melalui masuknya air permukaan ke rongga perkerasan menuju lapisan bawah. Temuan lapangan ini tidak dimaknai sebagai pengukuran hidrologis jangka panjang, tetapi sebagai bukti awal bahwa sistem telah bekerja sesuai fungsi dasar yang direncanakan. Lee et al. (2023) menunjukkan bahwa perkerasan permeabel mampu mengurangi limpasan permukaan dan debit puncak, meskipun tingkat efektivitasnya dipengaruhi jenis serta konfigurasi sistem. Boogaard dan Lucke (2019) juga menemukan variasi besar kapasitas infiltrasi pada 16 instalasi perkerasan permeabel yang telah beroperasi, sehingga keberhasilan pembangunan perlu diikuti pemantauan dan pemeliharaan. Dalam program ini, prototipe tidak hanya berfungsi sebagai infrastruktur. Jalur tersebut juga diarahkan sebagai media pembelajaran berbasis objek langsung bagi masyarakat dan pengunjung. Selain perubahan permukaan jalur, prototipe menyediakan contoh teknologi yang dapat diamati selama kegiatan edukasi. Peserta dapat melihat hubungan antara susunan material, ruang pori, dan aliran air langsung. Bentuk keluaran ini penting karena materi pelatihan tidak hanya diterima secara verbal, tetapi didukung objek yang tersedia setelah program selesai.

Dampak program dapat dilihat dari perubahan kondisi fisik jalur dan kemampuan awal teknologi dalam mendukung pengelolaan air permukaan. Gambar 1 menunjukkan kondisi sebelum intervensi yang masih berupa jalur tanah dengan permukaan tidak rata serta rentan menjadi licin dan tergenang saat hujan. Setelah intervensi, satu unit prototipe perkerasan resap air berhasil diterapkan sebagai bagian dari jalur akses kawasan wisata. Proses penerapannya ditunjukkan pada Gambar 3, sedangkan capaian kinerja fisik dirangkum pada Tabel 1. Tabel tersebut menunjukkan bahwa target pembangunan prototipe mencapai 100%, kondisi jalur menjadi lebih tertata, dan air permukaan dapat masuk melalui rongga perkerasan menuju lapisan bawah. Temuan ini menunjukkan bahwa solusi yang diterapkan telah menjalankan fungsi dasar yang dirancang, yaitu menyediakan akses yang lebih baik sekaligus

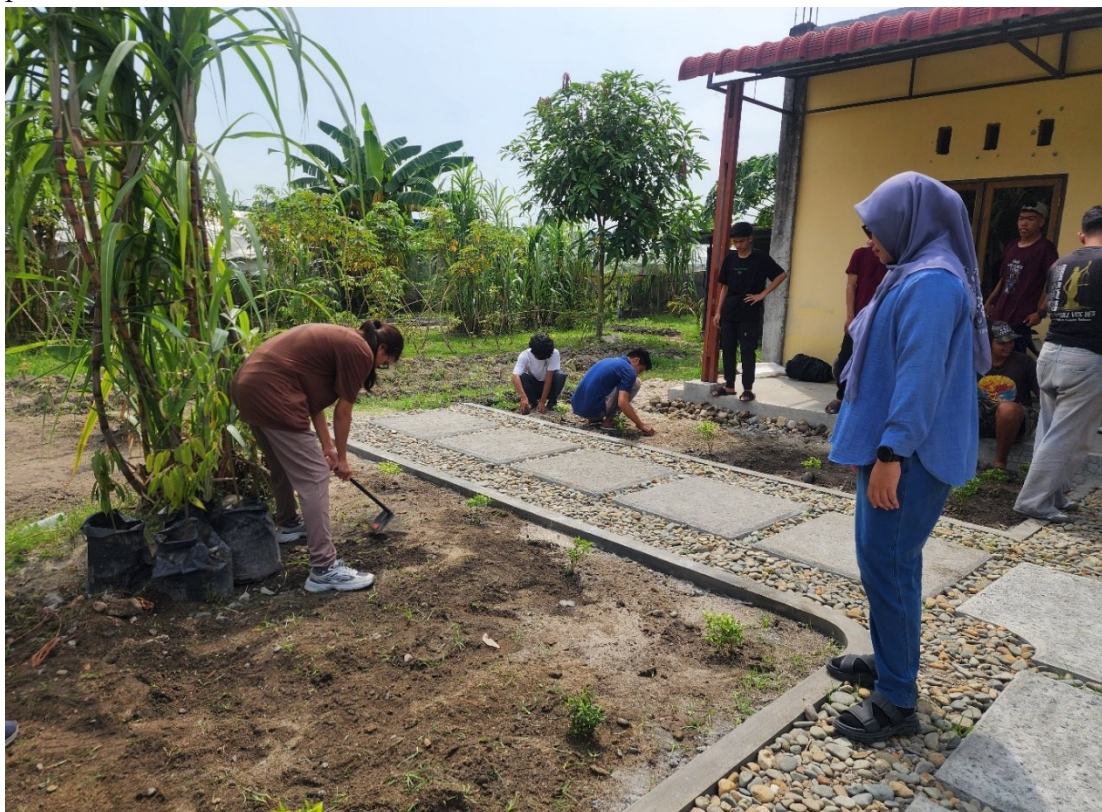
**Gambar 3.**  
Pelaksanaan Pembangunan Perkerasan Jalan Resap Air di Kampong Jatirejo
